NOTE TECHNIQUE

N° 66 - D

**DS 21 - DS 19 a**

**Modification du joint entre couvercle de pompe à eau et culasse**

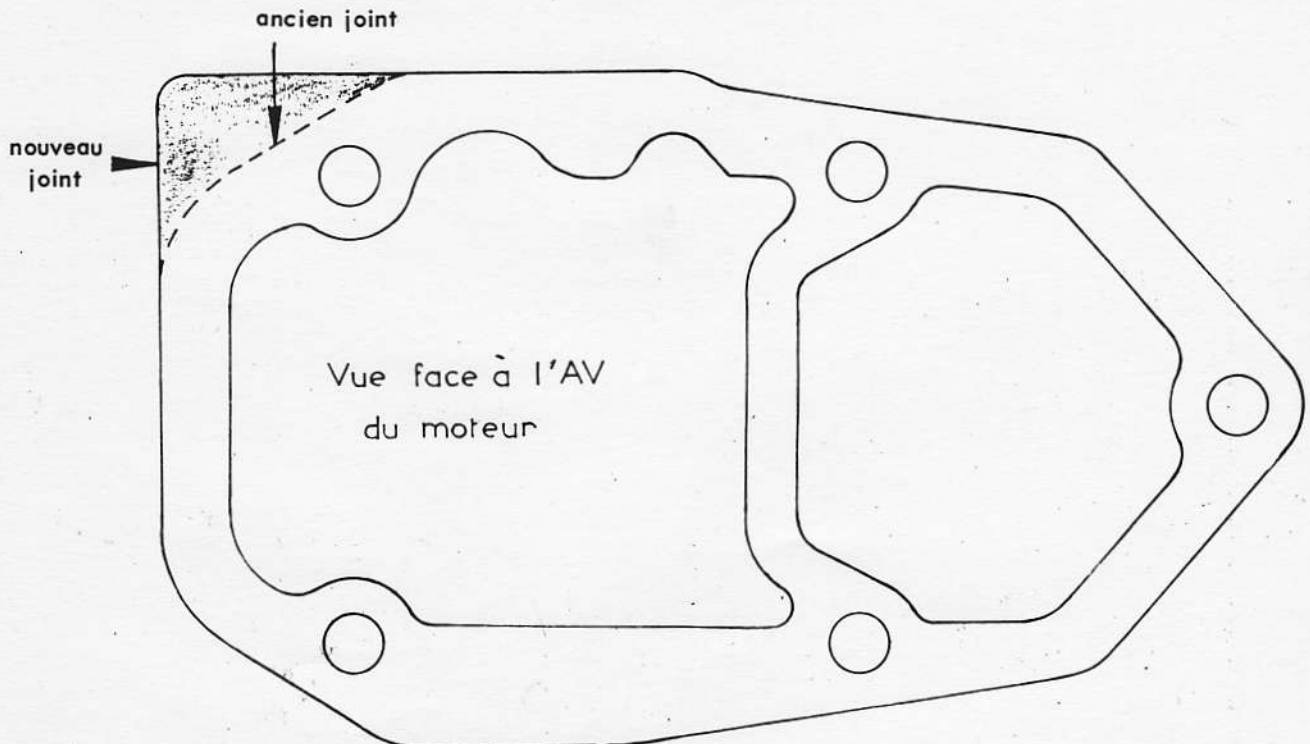
Depuis Décembre 1965, la forme extérieure du joint papier entre couvercle de pompe à eau et culasse est modifiée (voir figure).

**ATTENTION** : Un joint monté à l'envers risque d'entraîner une fuite d'eau à la partie inférieure.

Lorsque le joint est correctement monté, la partie sombre représentée sur la figure doit être apparente en haut et à gauche du couvercle de pompe à eau (vu de l'avant du moteur).
