Société Anonyme  
**ANDRÉ CITROËN**  
Capital : 302.460.000 Francs

**NOTE TECHNIQUE**

**N° 68 • D**

**Conjoncteur • disjoncteur**

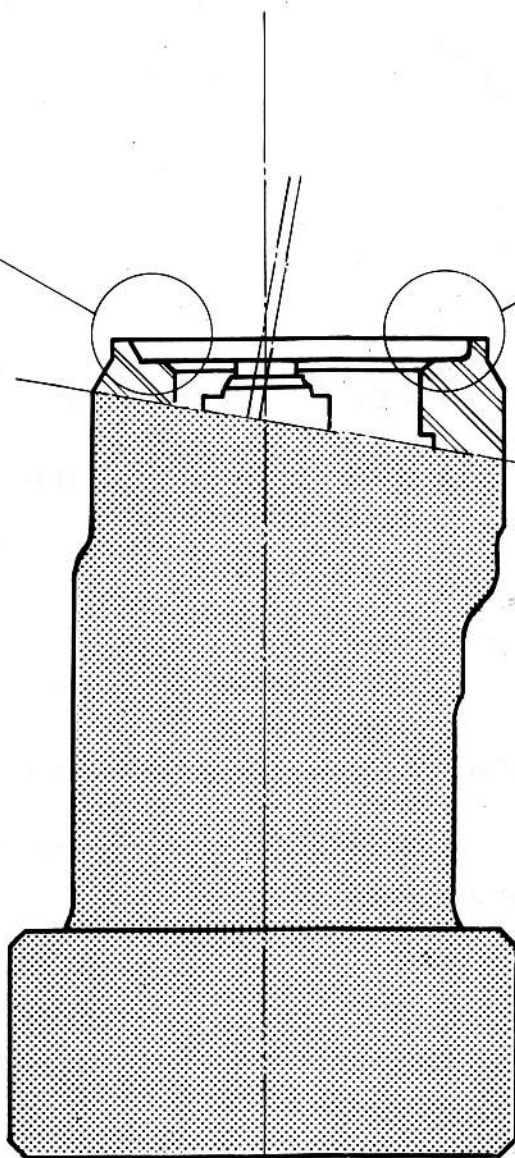
L'étanchéité entre conjoncteur - disjoncteur et accumulateur principal est réalisée par un joint torique, au lieu d'un joint à section rectangulaire.

Etanchéité par joint  
à section rectangulaire

Etanchéité par joint  
torique

Il est possible de monter un nouveau conjoncteur à la place d'un ancien à condition d'utiliser un joint torique pour l'étanchéité.

Lors du montage d'un accumulateur principal sur un nouveau conjoncteur, le **JOINT TORIQUE DOIT IMPERATIVEMENT ETRE PLACE DANS LE CONJONCTEUR ET NON SUR L'ACCU PRINCIPAL.**
