NOTE TECHNIQUE

N° 164-D

DS 21 (DX-DJ) - DS 20 (DY-DL)

MODÈLES 1970

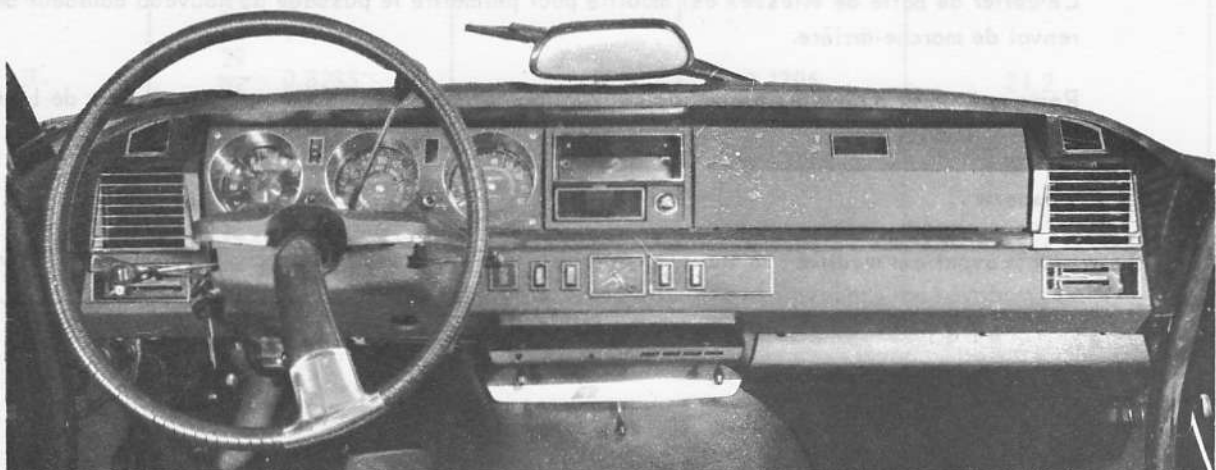
5781

- Présentation modifiée et nouveau tableau de bord comprenant trois cadrans : centrale d'alerte - compteur de vitesse - compte-tours.
