Paris, le 27 Janvier 1959

**NOTE TECHNIQUE**  
à MM. les CONCESSIONNAIRES  
N° 704

## DS 19

### POMPE HAUTE PRESSION

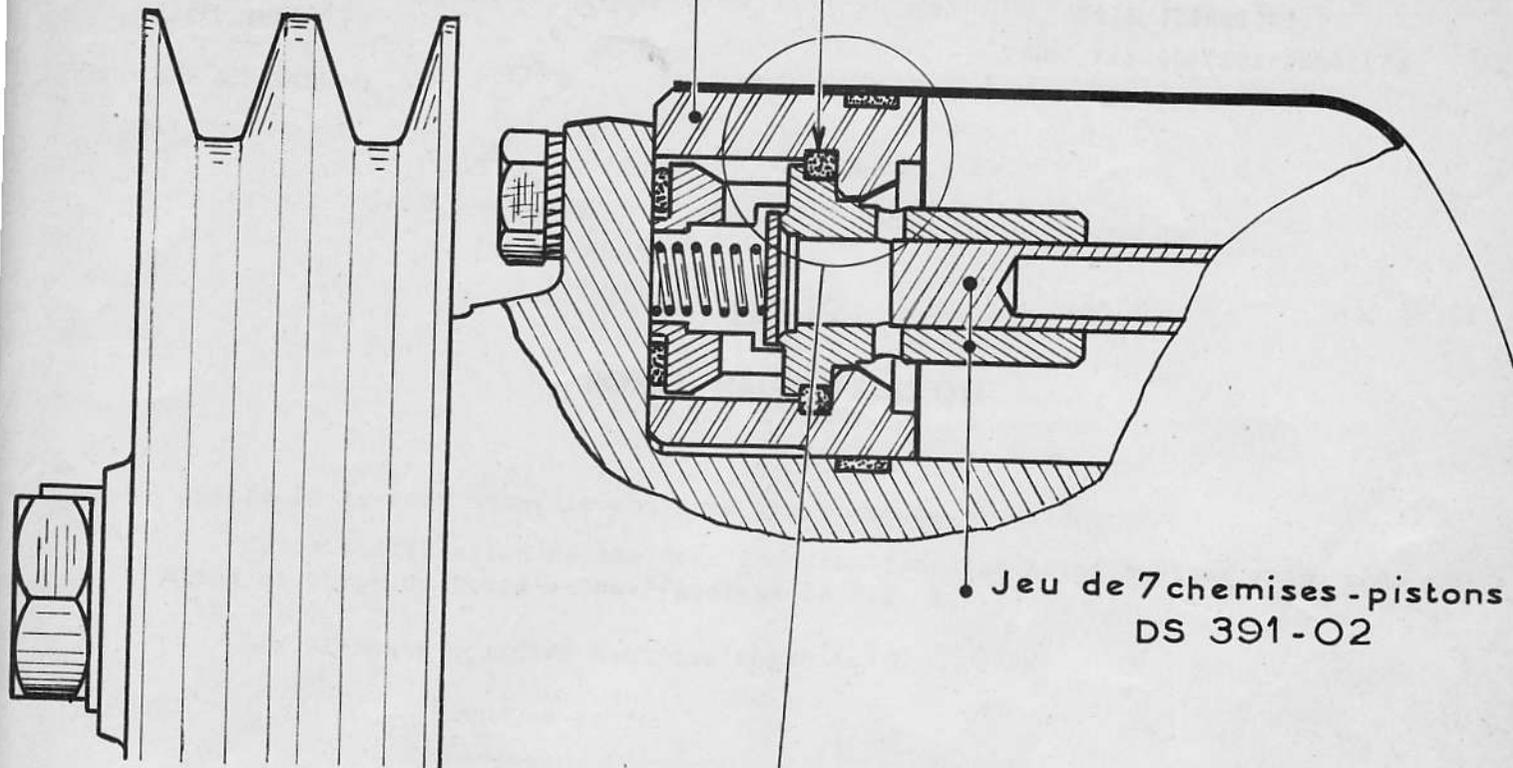
- FIG. 1 -

Cette modification réside dans l'adjonction d'un joint torique entre chemises et corps de pompe comme l'indique la fig. 1.

La figure 1 vous donne la position des joints 4 929 S entre chemises et corps de pompe.

Corps  
DS 391-15 b

Joint torique  
4929-S

Jeu de 7 chemises - pistons  
DS 391-02

## I - Remplacement des chemises et du corps de pompe

Réviser la pompe comme l'indique le Dictionnaire de réparations (Opération n° 741).

- le corps de pompe
- le jeu des 7 chemises et pistons.

Les nouvelles pièces, fournies par notre Service des Pièces Détachées portent les N°s suivants :
