NOTE TECHNIQUE
à MMrs. les Concessionnaires
N° 717

DS 19

COMMANDE D'ACCÉLÉRATEUR

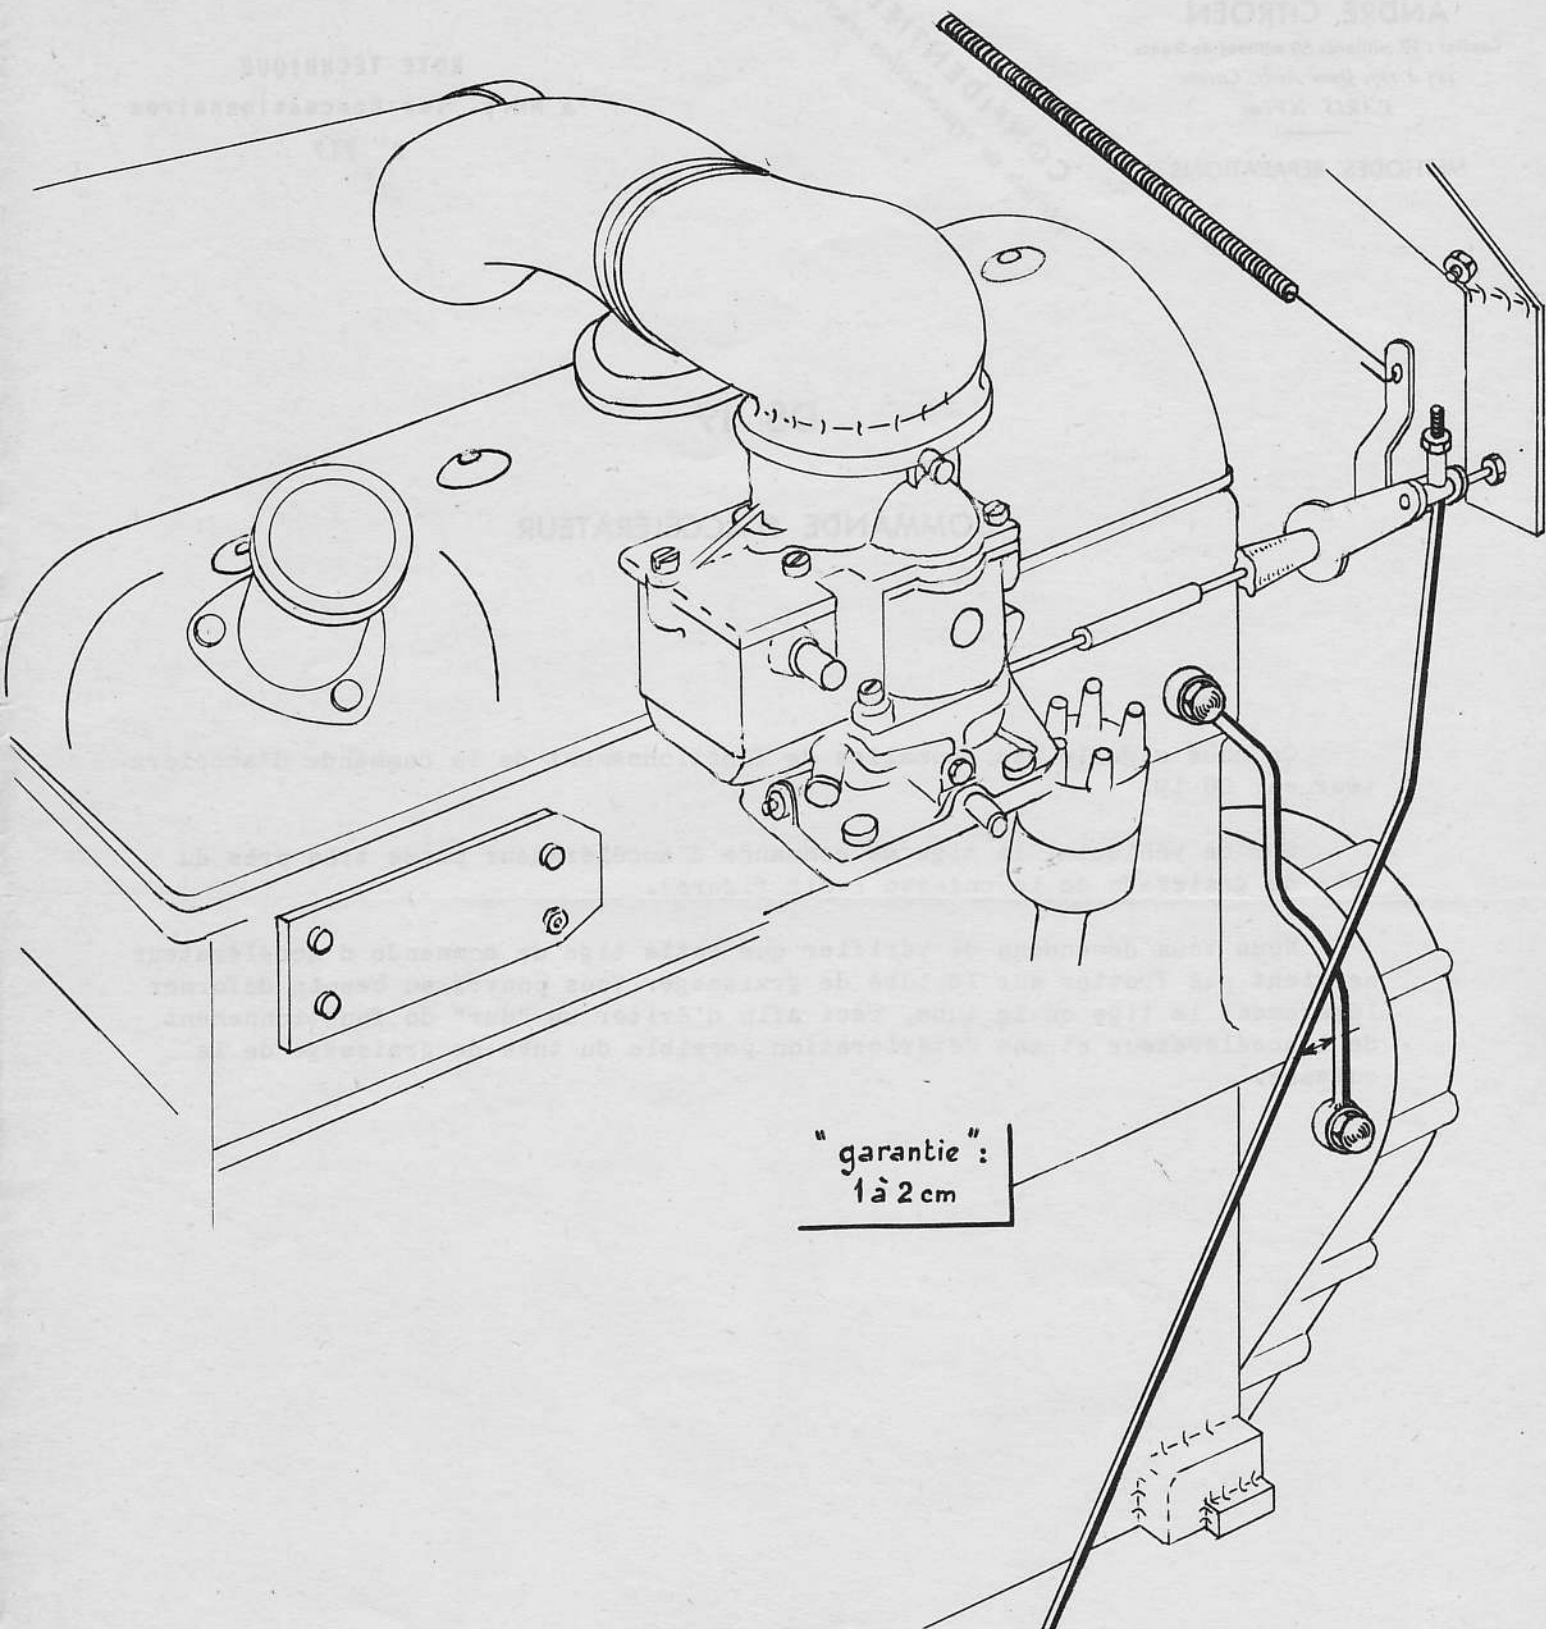
On nous signale des anomalies de fonctionnement de la commande d'accélérateur sur DS 19.

Sur ce véhicule, la tige de commande d'accélérateur passe très près du tube de graissage de la culasse (voir figure).

"garantie":
1 à 2 cm

Nous vous demandons de vérifier que cette tige de commande d'accélérateur ne vient pas frotter sur le tube de graissage. Vous pouvez au besoin déformer légèrement la tige ou le tube, ceci afin d'éviter un "dur" de fonctionnement de l'accélérateur et une détérioration possible du tube de graissage de la culasse.
