Société Anonyme
ANDRÉ CITROËN

NOTE TECHNIQUE
A MM. LES CONCESSIONNAIRES

N° 740

BOITE DE VITESSES

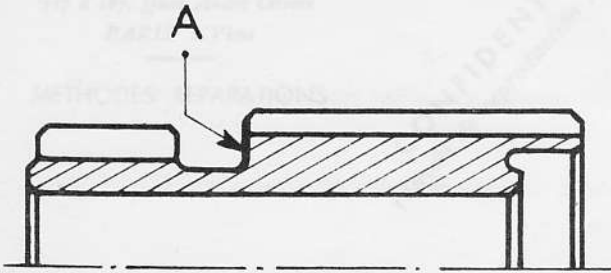
PIGNON DE RENVOI DE M.A.R. 10 dents
D 333-7a

ancien D 333-7a : Face A perpendiculaire à l'axe
nouveau DS 333-7b : Face A inclinée (10° à 15°)

Si l'ancien pignon doit être changé, vous devez le remplacer par l'ensemble complet 17-33-10 dents.

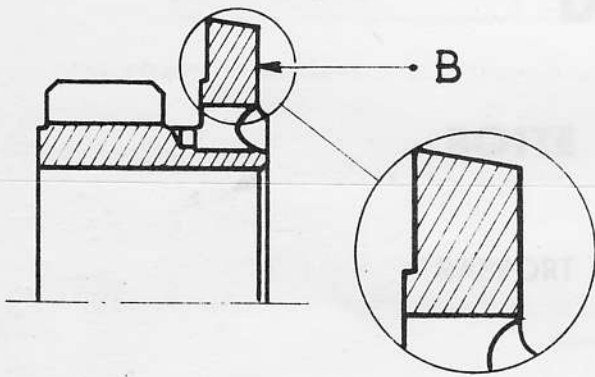
PIGNON DE COMMANDE DE 2^{ème} 18 dents
DS 333-14

ancien DS 333-14 : pas de gorge en B
nouveau DS 333-14a : gorge de section semi-circulaire en B

Si le rapport 18 et 34 dents d'une ancienne boîte de vitesses doit être changé, vous devez le remplacer par l'ensemble complet 17-33-10 dents.

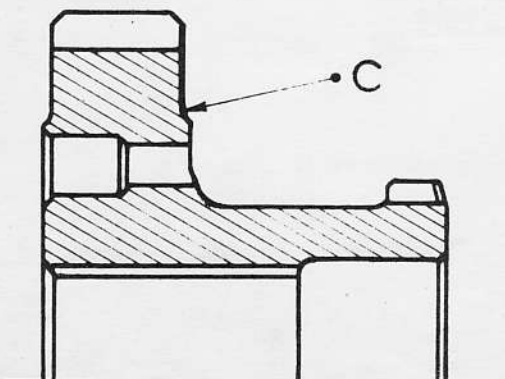
PIGNON DE 2^{ème} et DE M.A.R. 34 dents
D 333-15

ancien D 333-15 : Epaulement en C
nouveau DS 333-15 : pas d'épaulement en C
