**NOTE TECHNIQUE**

**N° 68 • D**

**BREAK 21 • BREAK 19a**

**Conjoncteur • disjoncteur**

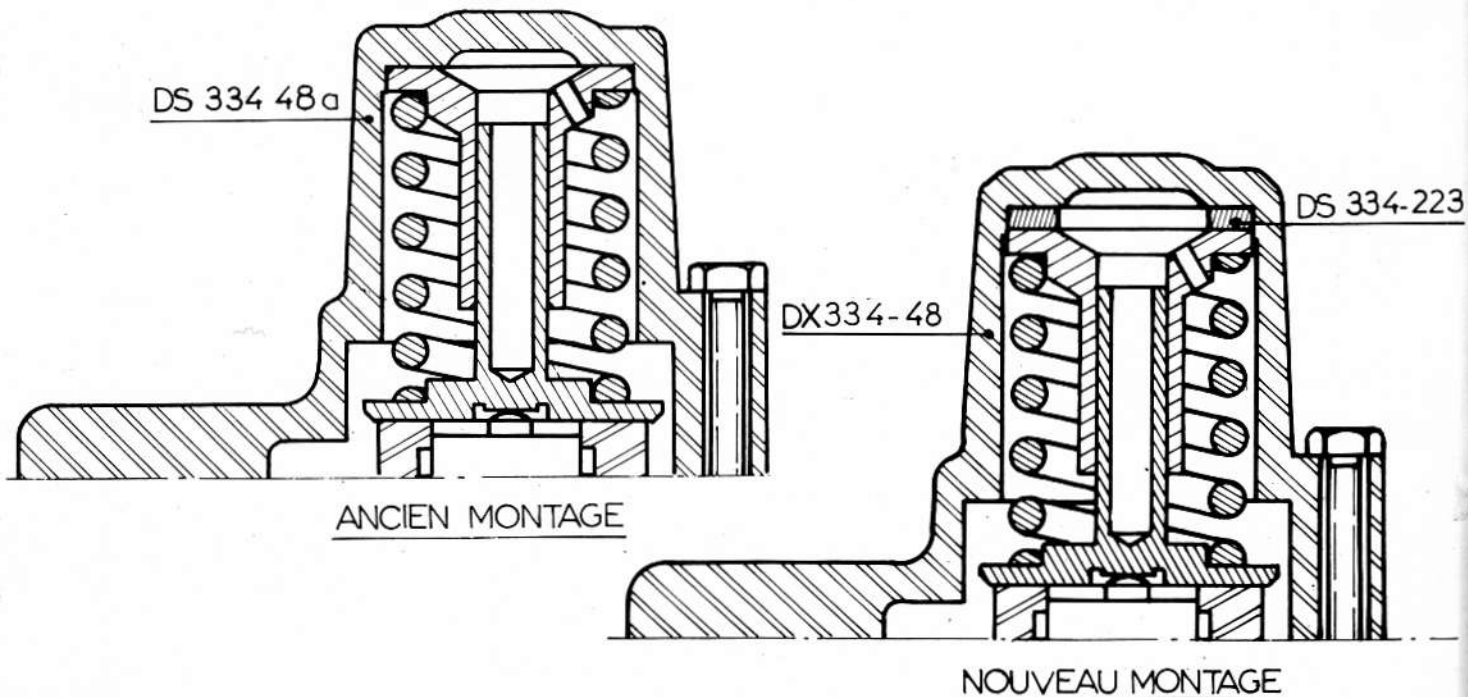
Depuis Mai 1966 les blocs hydrauliques de commande de changement de vitesses et d'embrayage vendus par le Service des Pièces Détachées, pour les véhicules ci-dessus, sont modifiés.

Le couvercle avant DS 334-48a est remplacé par le couvercle DX 334-48.

Une rondelle de calage DS 334-223 est ajoutée entre le fond du couvercle avant DX 334-48 et la rondelle à queue d'appui de ressort de rappel des pistons de synchronisation.

L'échange d'un couvercle avant de « bloc hydraulique » à 6 points de fixation (depuis Juin 1964) par le nouveau modèle est possible à condition d'ajouter la rondelle de calage DS 334-223.
