NOTE TECHNIQUE

N° 89 - D

DS 21 (DX - DJ) - DS 19 a (DY - DL)

Amélioration du crabotage de la 3ème

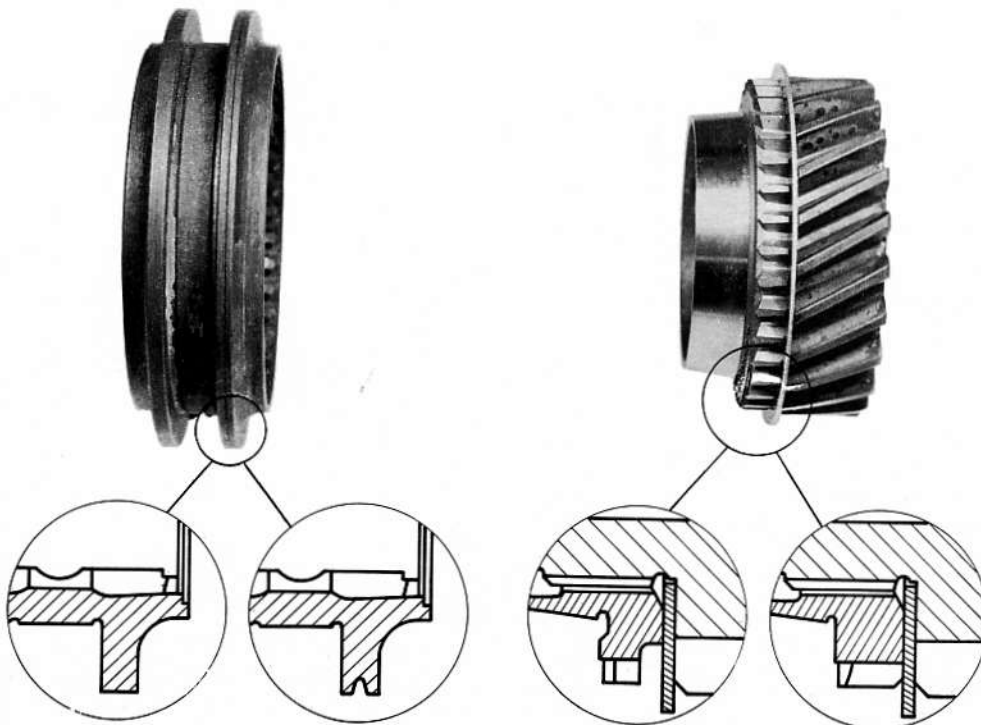
REPERE SUR LES NOUVELLES PIÈCES.

- 1°) Le synchroniseur possède une gorge sur la collerette côté 3ème.
- 2°) Les dents de crabot du pignon fou de 3ème sont plus longues que sur les anciennes pièces; sur les anciennes pièces une gorge subsistait entre les dents de crabot et la rondelle placée entre le crabot et les dents du pignon. Cette gorge a été supprimée sur les nouvelles pièces.

Le nouveau synchroniseur DX. 335-06 a et le nouveau pignon fou de 3ème DX. 333-8 b doivent nécessairement être montés ensembles. Il n'est pas possible de monter l'une des nouvelles pièces avec l'une des anciennes.
