Paris, le 27 Janvier 1959

**NOTE TECHNIQUE**  
à MM. les CONCESSIONNAIRES  
N° 704

## DS 19

### POMPE HAUTE PRESSION

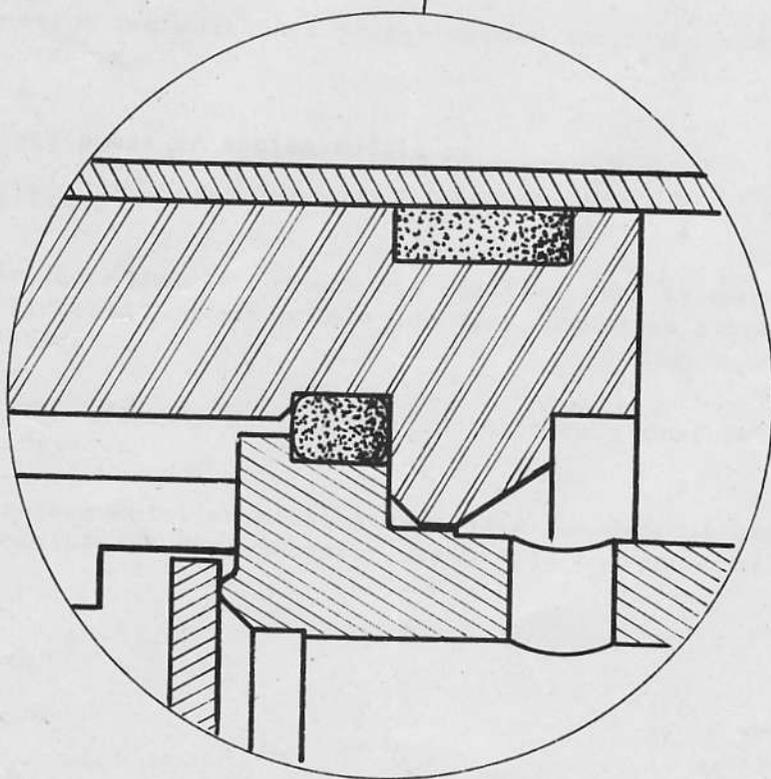
- FIG. 1 -

Cette modification réside dans l'adjonction d'un joint torique entre chemises et corps de pompe comme l'indique la fig. 1.

La figure 1 vous donne la position des joints 4 929 S entre chemises et corps de pompe.

En réparation les anciennes pompes seront modifiées conformément aux indications ci-dessous :

- I - Remplacer les éléments qui ont été modifiés dans la nouvelle solution, par des éléments nouveau modèle que vous trouverez à notre Service "Pièces Détachées".
- II - Modifier les éléments de la pompe ancien modèle conformément aux indications ci-dessous.
