Société Anonyme
ANDRÉ CITROËN

NOTE TECHNIQUE
A MM. LES CONCESSIONNAIRES

N° 740

BOITE DE VITESSES

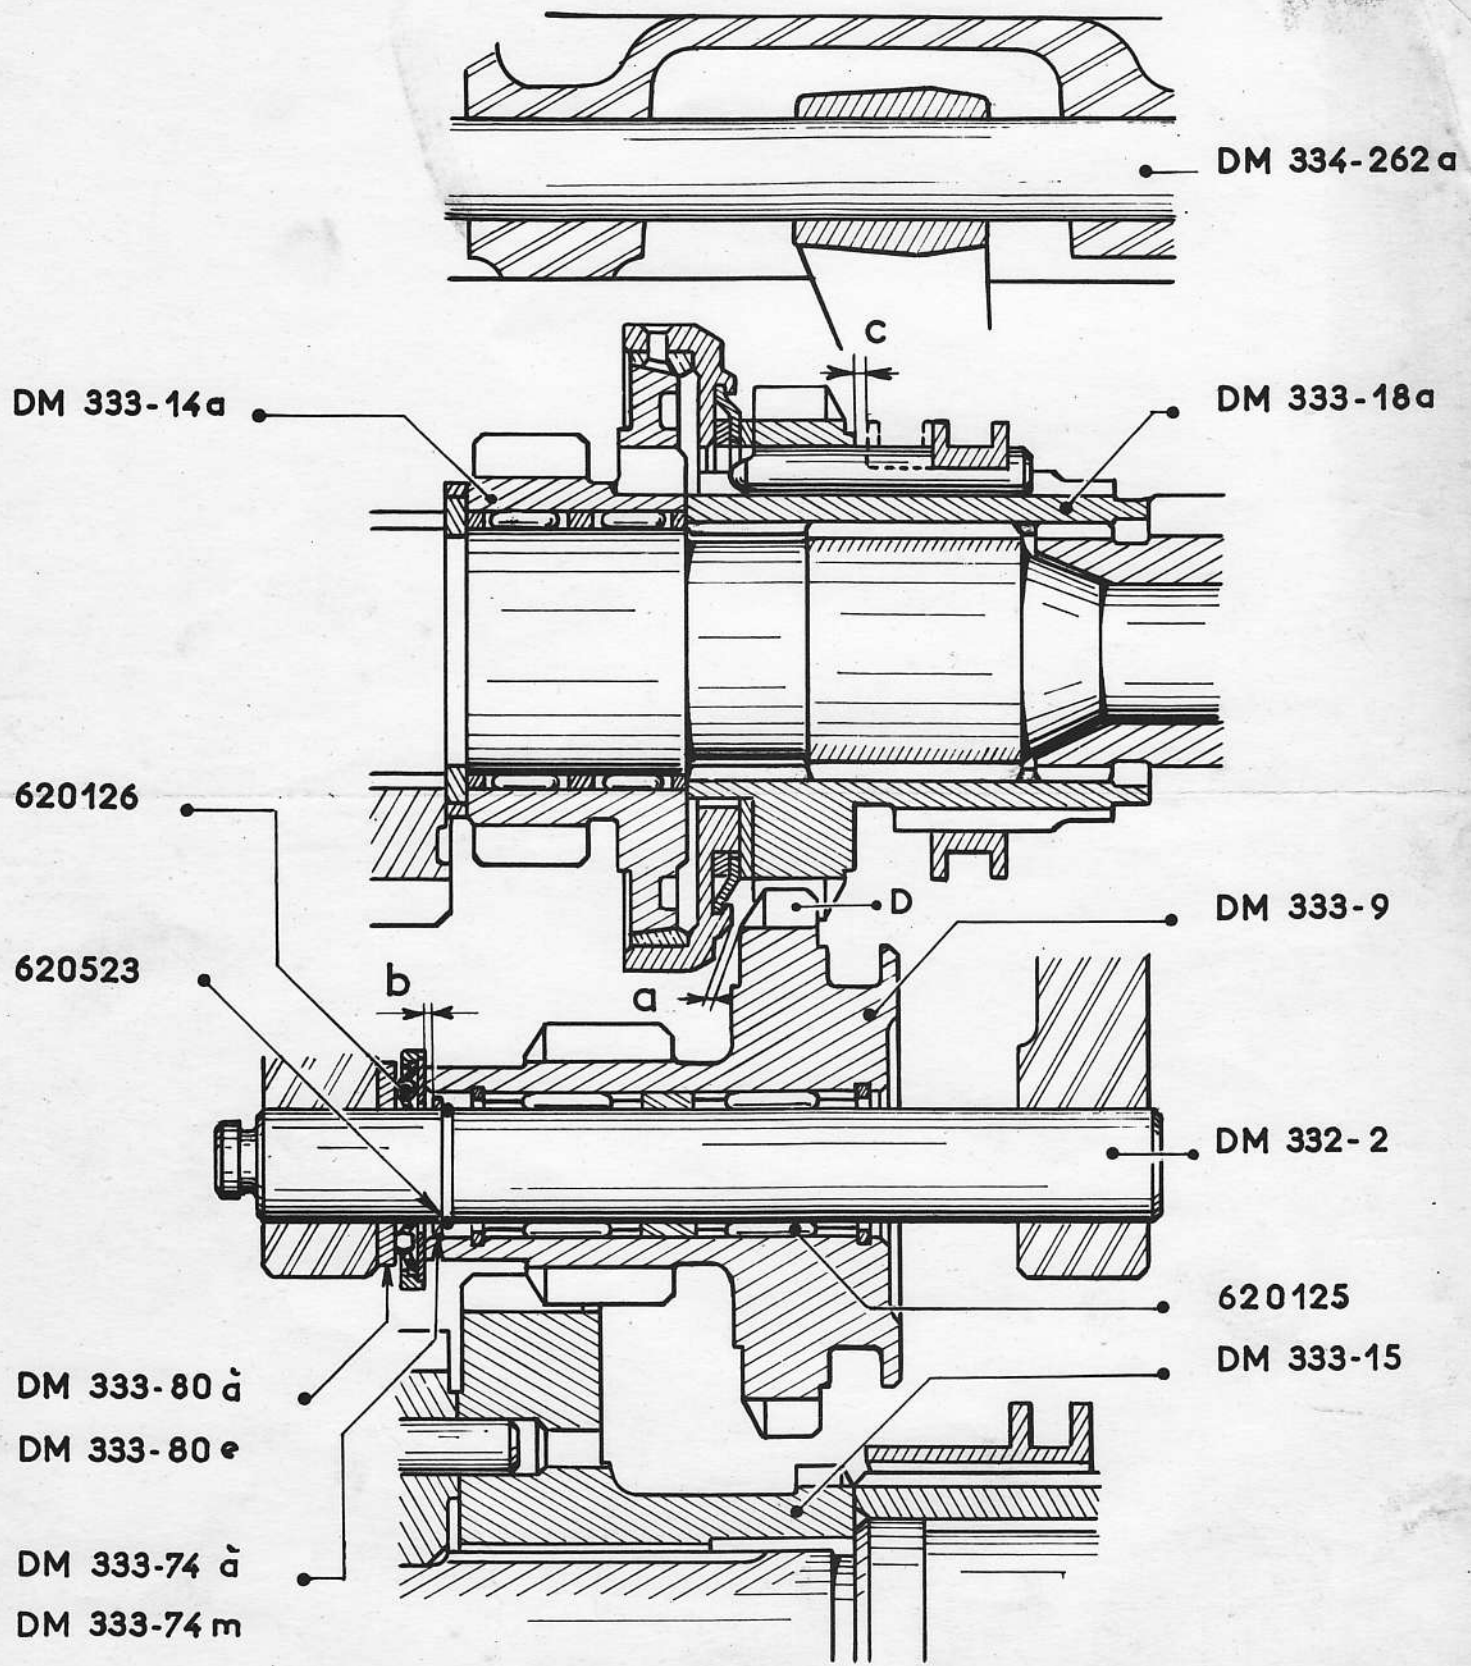
Fig.1 - MARCHE ARRIÈRE

- Les pignons 18 et 34 dents du train de 2ème sont remplacés par des pignons 17 et 33 dents.
- Le pignon de renvoi de Marche AR (10 dents) est modifié.

Si l'ancien pignon doit être changé, vous devez le remplacer par l'ensemble complet 17-33-10 dents.
