NOTE TECHNIQUE

N° 89 - D

DS 21 (DX - DJ) - DS 19 a (DY - DL)

Amélioration du crabotage de la 3ème

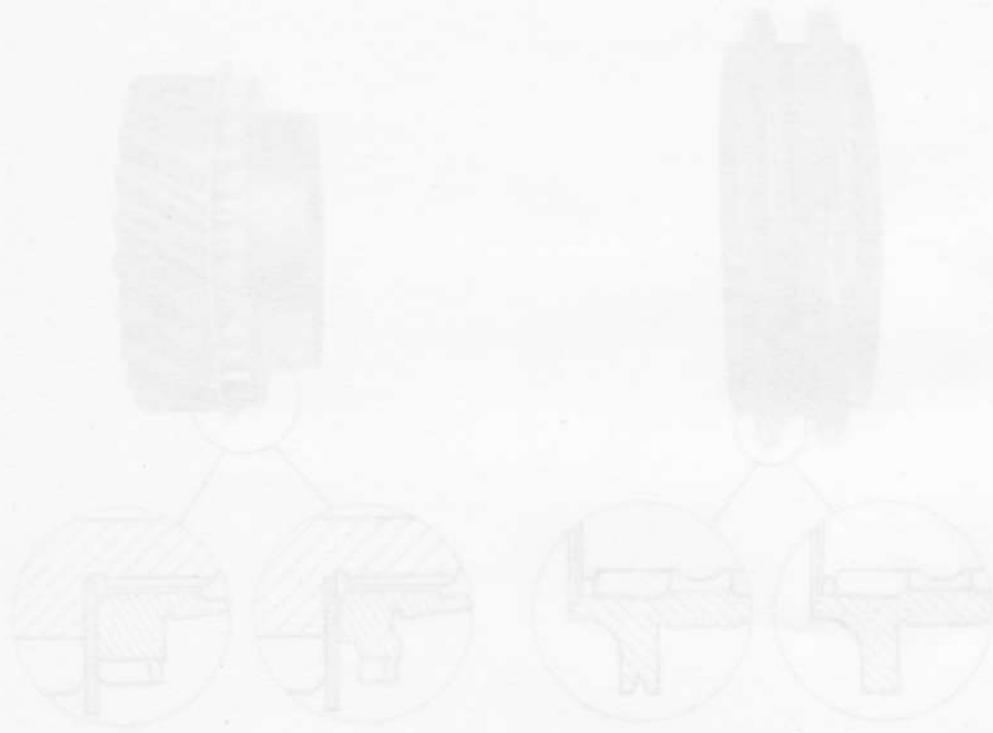
Depuis le 5 Septembre 1966, le synchroniseur de 3ème - 4ème, ainsi que le pignon fou de 3ème sont modifiés : la forme des dents des crabots de ces deux pièces est modifiée.

- 1°) Le synchroniseur possède une gorge sur la collerette côté 3ème.
- 2°) Les dents de crabot du pignon fou de 3ème sont plus longues que sur les anciennes pièces; sur les anciennes pièces une gorge subsistait entre les dents de crabot et la rondelle placée entre le crabot et les dents du pignon. Cette gorge a été supprimée sur les nouvelles pièces.

Le nouveau synchroniseur DX. 335-06 a et le nouveau pignon fou de 3ème DX. 333-8 b doivent nécessairement être montés ensembles. Il n'est pas possible de monter l'une des nouvelles pièces avec l'une des anciennes.

Jusqu'à épuisement des stocks, il est possible de monter les anciennes pièces sur les véhicules à commande hydraulique des vitesses.

Les nouvelles pièces devront être utilisées pour les véhicules à commande mécanique des vitesses.
