NOTE TECHNIQUE

N° 50 - D

**DS - DSM - ID ET ID BREAK**

### **Modification des ailes avant**

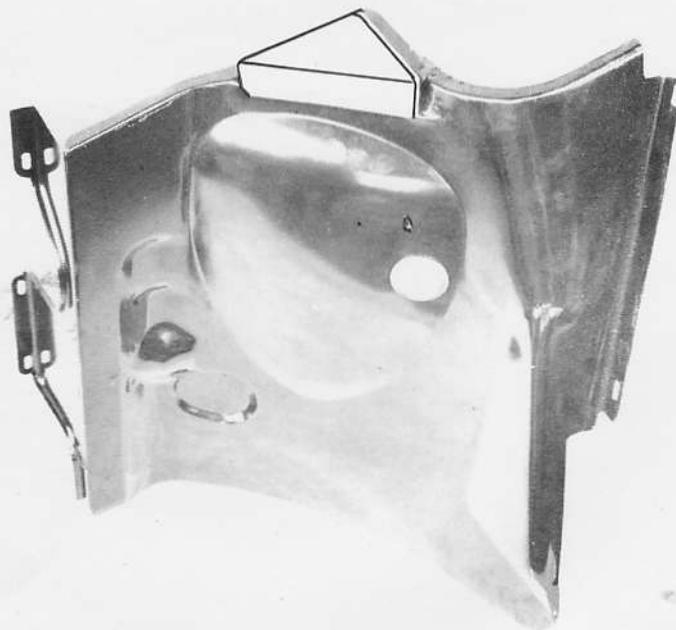
Depuis Juin 1965, les ailes avant des véhicules ci-dessus sont modifiées.

L'étanchéité entre la partie supérieure de l'écran de protection de mécanisme de suspension et l'aile est réalisée à l'aide d'un bloc de caoutchouc collé à la partie supérieure de l'écran de protection (voir figure).

Le Service Pièces Détachées ne livre plus que les ailes nouveau modèle.

Lors du remplacement d'une ancienne aile par une nouvelle, il est nécessaire de coller le bloc caoutchouc DS 851 - 109 sur l'écran de protection de mécanisme de suspension.
